**Objet: Avis d'inspection et de remplacement des barres de connexion**

Inspection de la barre  
de connexion Tirak et étrier

Barre de connexion - Code produit #47867

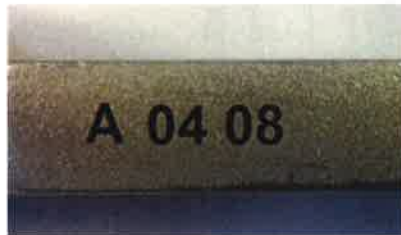
- Ne pas utiliser et détruire tous les étriers d'extrémité ayant été modifiés.
  - Dans les cas suivants remplacez les barres de connexion des tirak<sup>MD</sup> :
    - qui ont été utilisées avec un étrier d'extrémité modifié
    - qui ont été transportées avec le tirak monté sur les étriers d'extrémité
    - qui ont été entreposés ériger sur la plate-forme
    - selon l'avis ABO408 en date du mois d'avril 2008 ci-joint ;
    - n'ayant pas un numéro de lot de fabrication marqué sur le côté ou ayant un de lot de fabrication antérieur au mois d'avril 2008 (A0408)\*
- \* première position est une lettre.

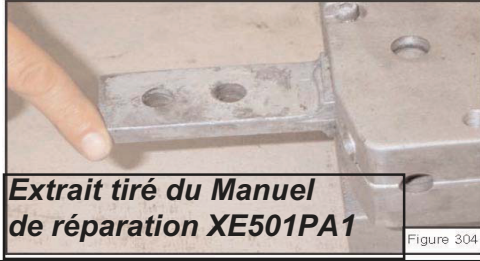
- 2) Inspectez la barre de connexion indiquée à la figure 304 (TIRAK SEULEMENT) pour des signes d'usure ou de dommages. Si la barre de connexion (#47867, POS 84) est pliée, elle doit être remplacée. La goupille doit être sécurisée. Si elle bouge; remplacez la barre de connexion.

La barre de connexion doit être remplacée si elle est endommagée, fissurée, corrodée, entaillée ou marquée.

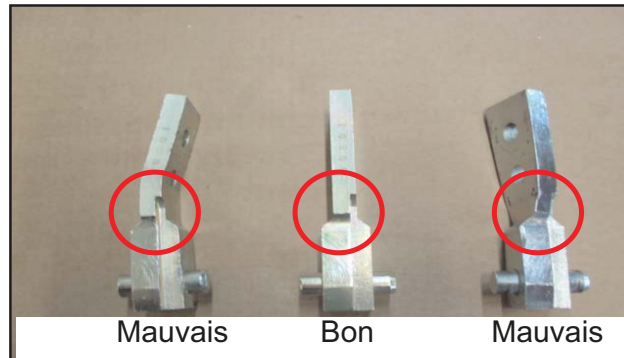
Inspectez la totalité de la barre pour les défauts tels que des torsions, des coudes ou des fissures. (voir photos avec des cercles rouges)

**La goupille doit être sécurisée sur la barre de connexion. Si elle bouge, remplacer celui-ci**

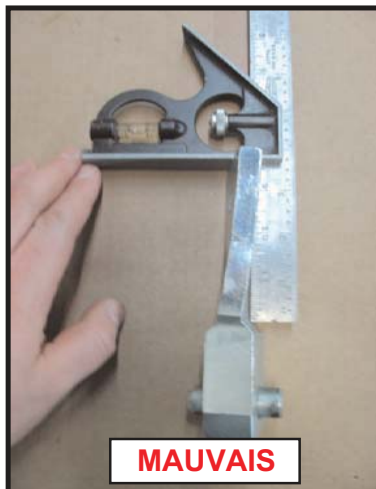
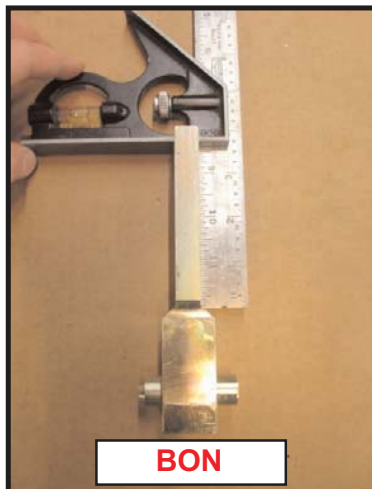
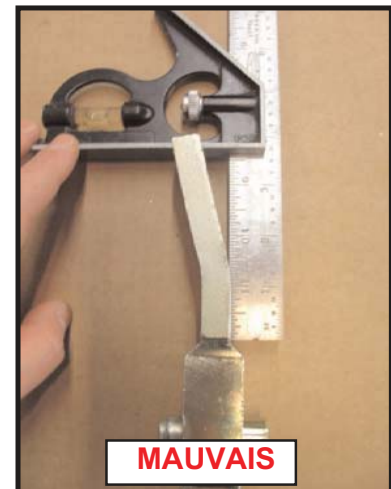
L'inspection pour signe de déformation peut être effectuée avec une équerre. (Voir les photos ci-dessous).

La barre de connexion doit être inspectée avant chaque utilisation et quotidiennement lorsqu'elle est en service. En outre, un compte rendu écrit de l'inspection de la barre doit être maintenu dans le cadre de l'inspection biannuelle du treuil effectuée par le fournisseur ou un atelier de réparation agréé.
